ООО «ЛАБОРАТОРИЯ СЕРТ-С»

ПРОТОКОЛ ИСПЫТАНИЙ № ЛС-2219-07/20 от 17.07.2020 г.

Наименование продукции: Смеситель для кухни Smart. Артикул: 53076. ЛМ код: 16627300,

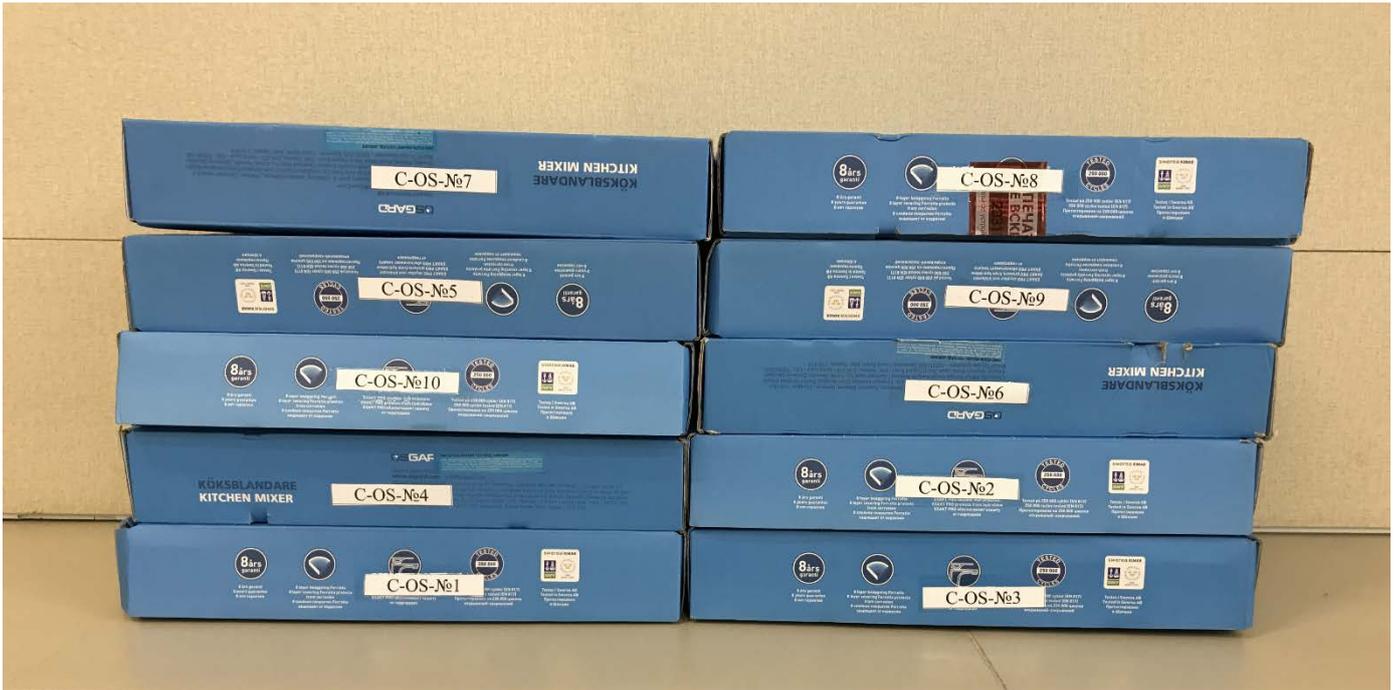
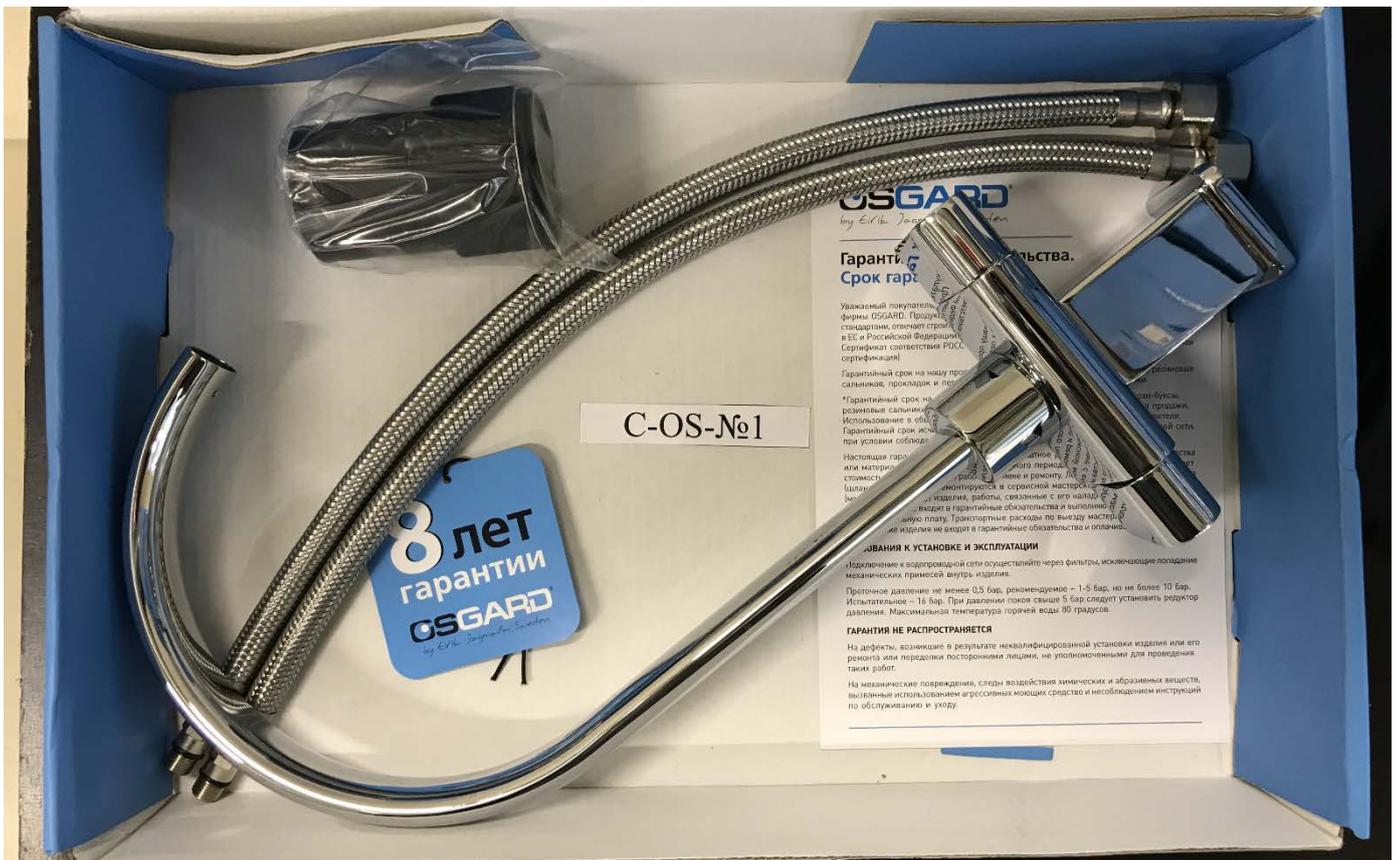
Фото образцов.

Смеситель для кухни SMART, артикул 53076 – 10 (десять) образцов. Образцы промаркированы в лаборатории: С-OS-№ 1, С-OS-№ 2, С-OS-№ 3, С-OS-№ 4, С-OS-№ 5, С-OS-№ 6, С-OS-№ 7, С-OS-№ 8, С-OS-№ 9, С-OS-№ 10.
